## Överlåtelsebesiktning

**Torsredsvägen 30**

2026-09-08

| Adress: | Torsredsvägen 30<br>46158 Trollhättan |

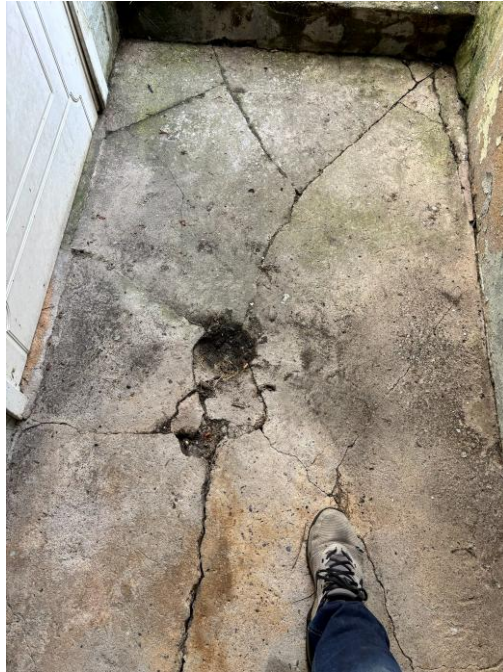
Växtlighet intill grundmur, sockel och fasad. **Se riskanalys 3:1**

Sprickor i golvkonstruktion vid ingång till källaren vid entré, se bild.

**Rekommendation:** Växtlighet bör hållas nedklippt och med friyta mot fasaden för att förbättra luftcirkulationen och möjliggöra kontroll av byggnadens utsida. Klätterväxter bör inte tillåtas växa in bakom fasad eller anslutningar, och planteringar bör placeras på sådant avstånd att rötter inte riskerar att påverka byggnad eller närliggande konstruktioner.

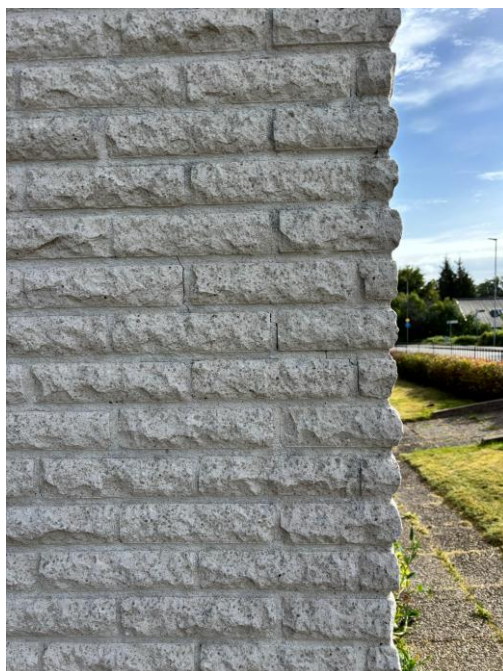
Fasad och samtliga andra delar av trä har målningsbehov, lokal röta och torrsprickor förekommer.

Sättningsskador i tegelfasad noterades, se bild. Lokalt omfogningsbehov föreligger.

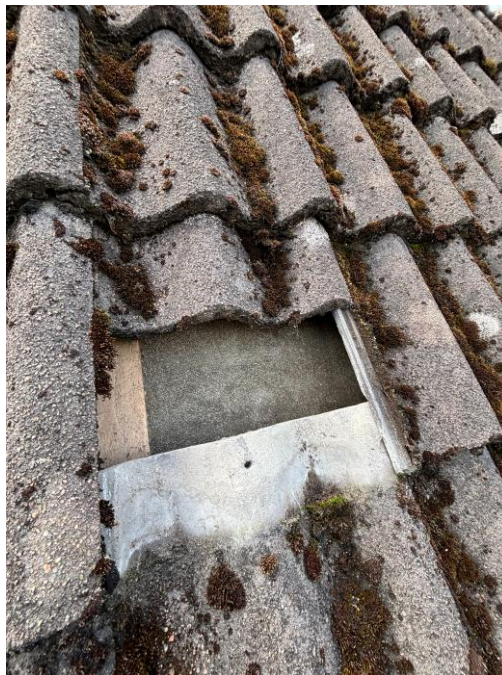
Yttertaket är utfört med betongpannor vars tekniska livslängd bedöms vara uppnådd. **Se riskanalys 3:2**

**Observation:** Yttertaget är utfört med råspont, underlagspapp, ströläkt, bärläkt och betongtakpannor. Den tekniska livslängden för taktäckningen bedöms vara uppnådd eller överskriden, vilket innebär att flera av takets ingående komponenter kan ha försämrade tekniska egenskaper till följd av ålder.

**Risk:** Det finns risk för att underlagspappens täthet har försämrats genom uttorkning, sprickbildning eller otätheter vid skarvar och anslutningar, vilket kan medföra att vatten tränger in i takkonstruktionen.

**Konsekvens:** Inträngande fukt kan orsaka fuktskador och rötskador i råspont, läkt och bakomliggande takkonstruktion. Eftersom skador kan utvecklas under taktäckningen finns risk att de inte upptäcks förrän de blivit mer omfattande.

**Rekommendation:** Taket och, i förekommande fall, vinden bör kontrolleras regelbundet för att tidigt upptäcka tecken på läckage eller fuktpåverkan. Köparen bör även kalkylera med att ett takbyte kan bli aktuellt inom överskådlig tid med hänsyn till att den tekniska livslängden bedöms vara uppnådd.

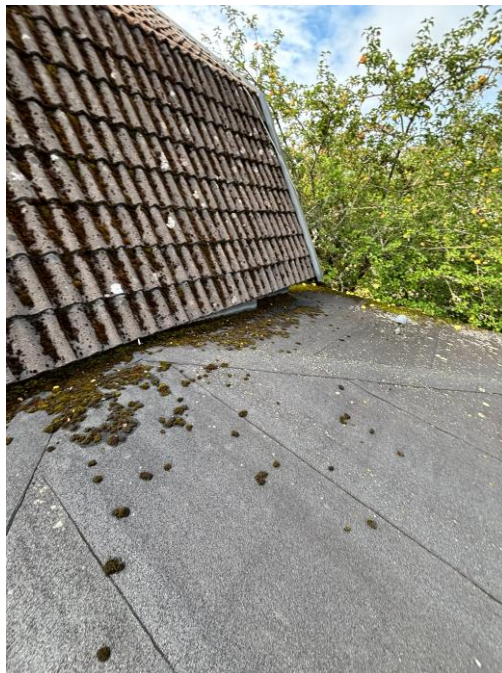
Takpappen bedöms närma sig eller ha uppnått sin tekniska livslängd. **Se riskanalys 3:3**

**Konstruktion:** Takpapp är ett tätskikt med begränsad teknisk livslängd. När tätskiktet närmar sig eller har uppnått sin förväntade livslängd ökar risken för åldersrelaterad nedbrytning såsom sprickbildning, uttorkning, skarvsläpp och försämrad täthet.

**Konsekvens:** Ett åldrat tätskikt kan medföra att vatten tränger in i takkonstruktionen, vilket kan orsaka fuktskador i underlag, isolering och bakomliggande byggnadsdelar. Skadorna kan utvecklas under en längre tid innan de blir synliga invändigt.

**Bedömning:** Takpappen bedöms närma sig eller ha uppnått sin tekniska livslängd. Fortsatt kontroll samt planering för omläggning bör beaktas.

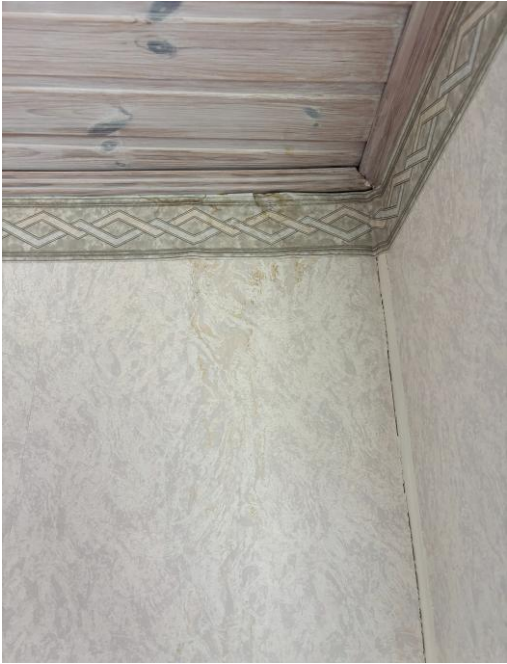
| R 2 | Sovrum | | Fuktindikation/missfärgning i vägg-/takvinkel mot R3. Fuktindikationen/missfärgningen bedömdes vara torr vid besiktningstillfället. |

**4:1** Utred orsak och omfattning av fuktindikationer/missfärgningar i takvinkel i R2 och R3 på plan 2 samt i kattvind.

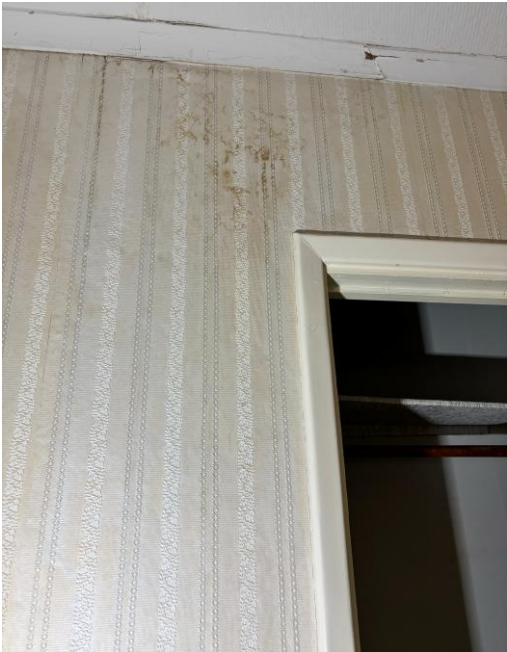
| R 3 | Sovrum | | Fuktindikation/missfärgning i vägg-/takvinkel mot R2. Fuktindikationen/missfärgningen bedömdes vara torr vid besiktningstillfället. |

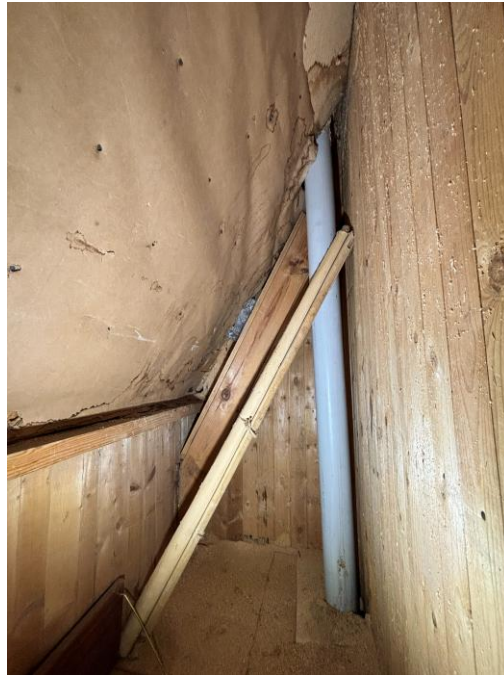
Kattvind mot garage uppvisar fuktindikation/missfärgning i tak. Fuktindikationen/missfärgningen bedömdes vara torr vid besiktningstillfället.

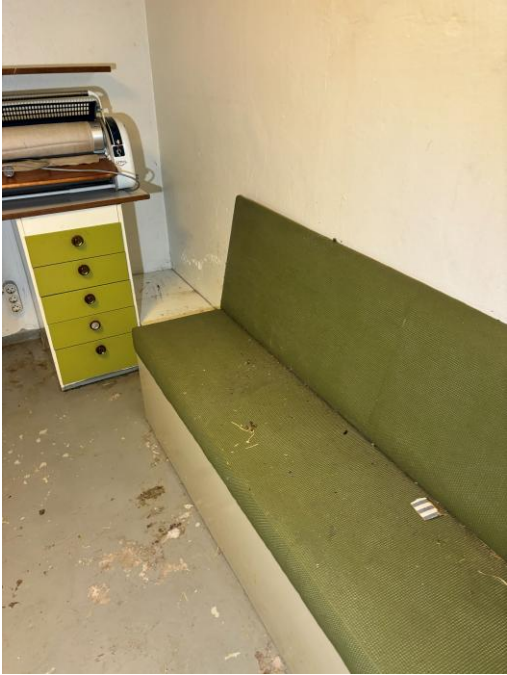
| R 3 Hobbyrum | | Hela utrymmet mot yttervägg var inte besiktningsbar på grund av platsbyggd soffa. |

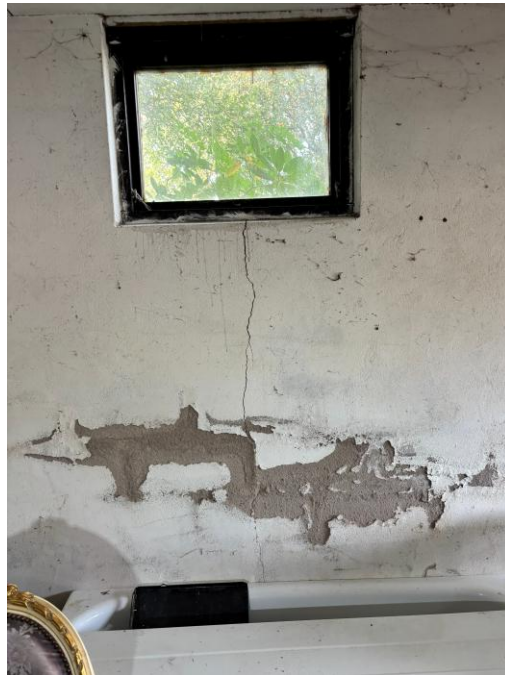
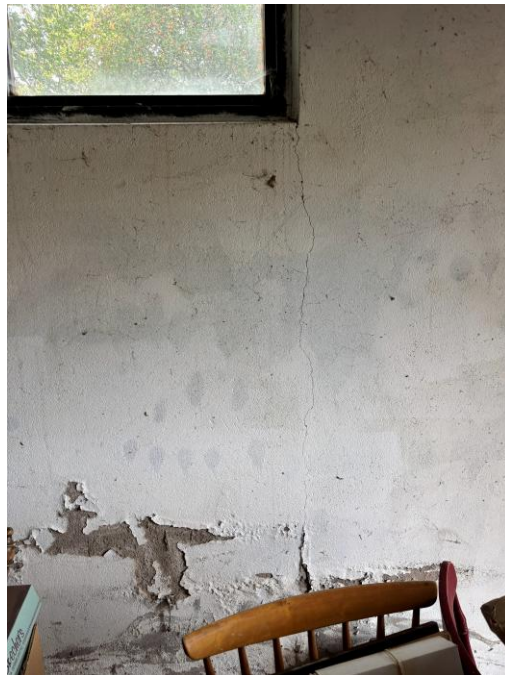
Fukt finns i ytterväggar. Se fuktkontroll nedan.

Sprickor i garagets yttervägg mot äppleträden noterades, se bild 1 & 2.

**4:3** Utred orsak och omfattning av fukt i källaren, kioskens källare och garagen.
