ÖVERLÅTELSEBESIKTNING

TROLLHÄTTAN INGELSÄNGEN 2:41

Häftångsvägen 17
46179 UPPHÄRAD

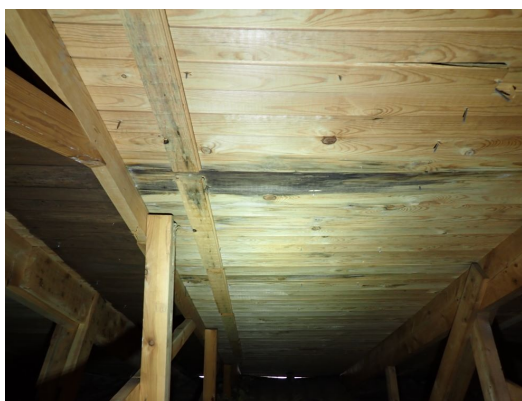
Spår efter äldre läckage noterades lokalt på yttertakets insida. Fläckarna var torra vid besiktningstillfället, men bör hållas under uppsikt. Risk föreligger för att det kan finnas fuktrelaterade skador i anslutande konstruktioner.
