Besiktningssprotokoll

Anticimex Överlåtelsebesiktning av småhus - nivå 2

Fastighetsbeteckning: Hällan 1:322	
Fastighetsägare: Tommy Fransson	
Fastighetsadress: Karolinervägen 23	
Postnummer: 464 50	Ort: Dals Rostock

Besiktningdatum: 2023-08-07	Protokollnummer: 67736772
Temperatur: 15 °C	Väderlek: Regn
Tekniker: Tommy Pettersson	
E-post: tommy.pettersson@anticimex.se	
Kontor: Uddevalla	
Närvarande: Ägare

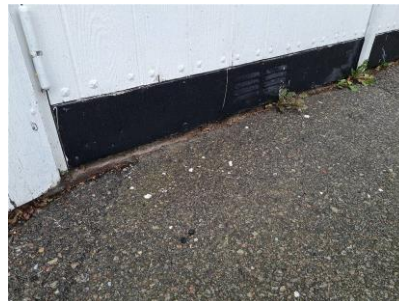
Tröskelbleck saknas under garage port.

Avsaknad av tröskelbleck medför att det finns risk för att vatten kan rinna in och orsaka fuktskador längs anslutande väggar/träkonstruktioner.

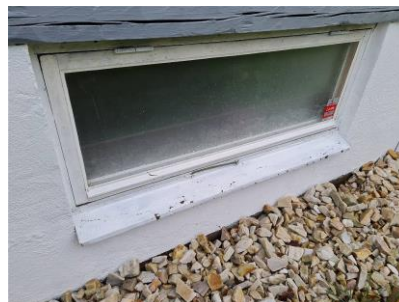
Isolerglas är äldre.

Befintliga fönster är äldre vilket betyder att tätningen mellan fönsterrutorna kan vara sämre. Detta kan leda till att missfärgning/imma kan uppstå mellan glasrutorna.

Över bleck saknas ovan fönster till källare.

Avsaknad av bleck ovanför fönster medför en ökad risk för att vatten kan rinna in och orsaka fuktrelaterade skador i omkringliggande konstruktioner.

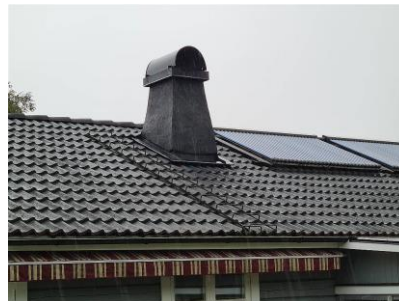
Q Yttertaket är äldre (ursprunglig från byggnadsår).

Skorstenen saknar täckande väderskydd.
Plåtbeslag/kragen runt skorsten är otät.

Takpannor, plåtdetaljer och underlagspapp har enligt vår bedömning en begränsad livslängd (ca 35 år). Eftersom husets taktäckning är äldre har det ett minskat motstånd mot vatteninträngning. Detta i sin tur kan leda till fuktskador på trä läkt och vidare ner i underliggande konstruktioner.

Väderskydd kan monteras för att skydda mot nederbörd som har orsakat fuktskador längs underlagstak på vind och frostsprängning i skorstenen/murstocken.

Vi rekommenderar att du kontaktar en fackman / plåt för att ta reda på hur och om ett väderskydd ska monteras.

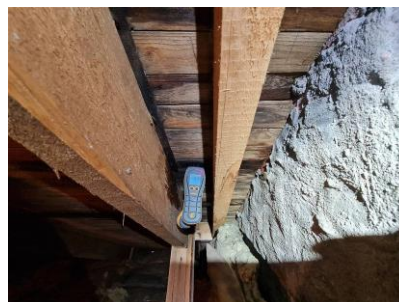
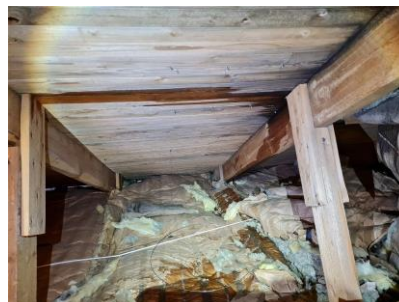
Q Vid kontroll av vinden uppmättes fuktvärden över kritisk fuktnivå för mikrobiell tillväxt och en normal lukt upplevdes.

Underlagstaket har fuktfläckar runt murstocken.

Fuktkvoten i underlagstak/takbjälkar uppmättes till 28 % i anslutning till murstocken och längs övriga delar 12 %.

Mikrobiell tillväxt kan ske vid en relativ luftfuktighet om 75 % vilket motsvarar fuktkvoten 17 % i trämaterial.

Fuktfläckar kan bero på olika saker, och kan vara ett tecken på en tidigare eller ett pågående läckage (se även anmärkning tak).

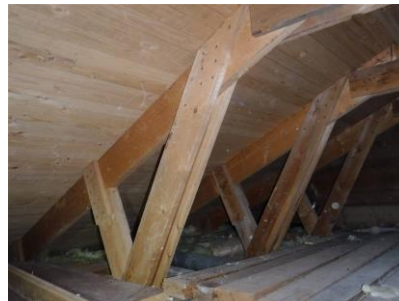
Vid kontroll av vinden uppmättes fuktvärden under kritisk fuktnivå för mikrobiell tillväxt och en normal lukt upplevdes.

Fuktkvoten i underlagstak/takbjälkar uppmättes till 11 %.

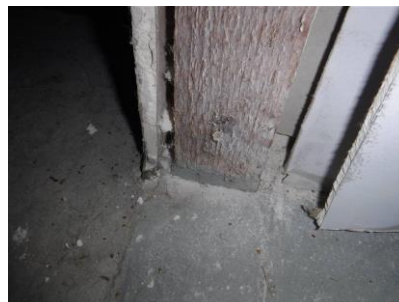
Trädetaljer i kontakt med betonggolv.

Trädetaljer (trösklar, innervägg mm) kan via kapillärkraft bli fuktiga vilket kan leda till fuktskador. Vid misstanke om detta bör dessa delar bytas ut.

Fuktkvoten uppmättes till 15-16 % i träkonstruktioner.

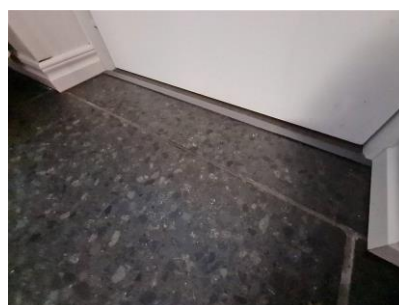
Klinker har släppt från underlaget ("Bom").

Felet som uppstått är att vidhäftningen mellan klinker och underlag har upphört. Sk "bom/ bomljud".

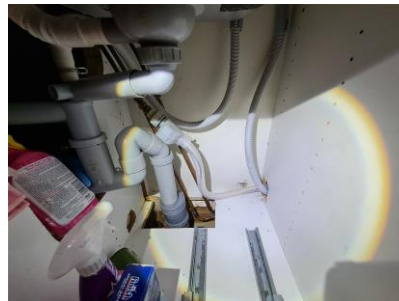
Fuktskydd saknas i diskbänksskåpets botten.

För att upptäcka eventuella läckage, installera en fuktsensor / larm, då bänkskåpet är av äldre variant med öppen botten (diskbänkslarm har införskaffats var ej monterad vid besiktningstillfället).

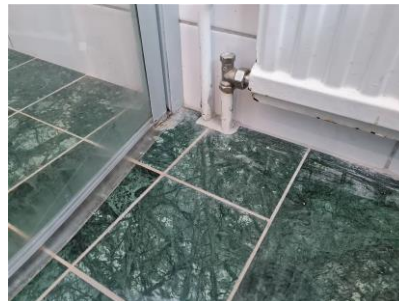
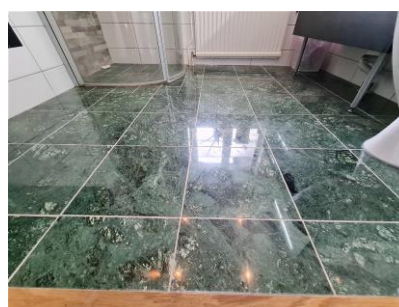
Rör genomföring finns i golv.

Golvfall är bristfälligt utanför duschzon.

Noterade avsteg mot branschregler längs golvet kan medföra en risk för att fukt/vatten tränger ner i omkringliggande konstruktioner och orsakar fuktskador.

Rör genomföringen är upptaget som ett avsteg från branschreglerna i aktuellt kvalitetsdokument från entreprenör.

Ett avsteg från branschreglerna kan innebära att du får en nedsatt eller, i värsta fall, helt utebliven skadeersättning från ditt försäkringsbolag (villahem) om en skada uppstår orsakad av avsteget.

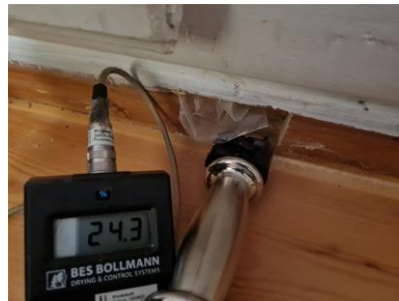
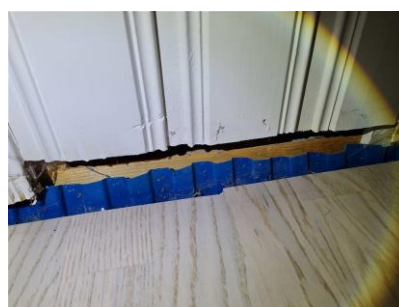
Vid kontroll av konstruktion uppmättes fuktvärden över kritisk nivå för mikrobiell tillväxt och avvikande lukt upplevdes i uttaget isolermaterial gillestuga samt ifrån golvvinkel under trappa/förråd.

Grundläggningen består delvis av en källare med betongplatta på mark, grundmurar utan bakom eller underliggande isolering och med på reglade isolerade väggar samt flytande golv. Denna typ av konstruktioner får ofta skador på grund av naturlig fuktvandring.

Fuktkvoten uppmättes till 18-24 % och den relativa fuktigheten till 90 % (isolerad vägg).

Ofta är golv/väggkonstruktionerna (flytande och på reglade) från dessa årtionden (70-talet) fuktpåverkade, vilket kunde påvisas vid kontroll av konstruktion i detta hus då ett förhöjt fukt klimat uppmättes.

Detta bör sikt åtgärdas via en fördjupad undersökning (som gäller hela källarplanet med ekonomidelar) för att minska riskerna så att en ogynnsam inomhusmiljö inte ska uppstå.

Fördjupad undersökning/vidare teknisk utredning syfte är ta fram omfattning och orsak till de avvikande fuktvärden och lukt som noterades vid kontroll av konstruktion. För kunna påvisa vilka motåtgärder som är lämpligast att införa.

Alternativt byta ut dessa konstruktioner löpande vid framtida planerade renoveringar och ersätta med moderna diffusionsöppna material avsedda för äldre betongkonstruktioner.

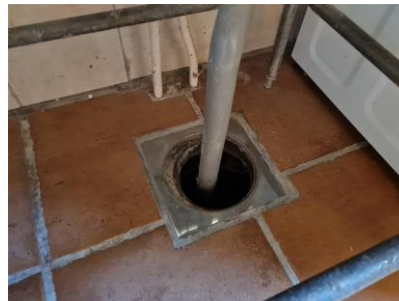
Gjutjärnsbrunnen är rostangripen.

Rör genomföringar finns i golv i anslutning till golvbrunn.

Det finns risk att golvbrunnen rostar sönder med fuktskador som följd.

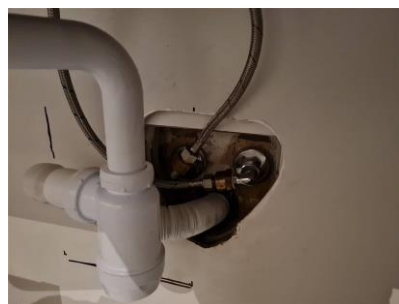
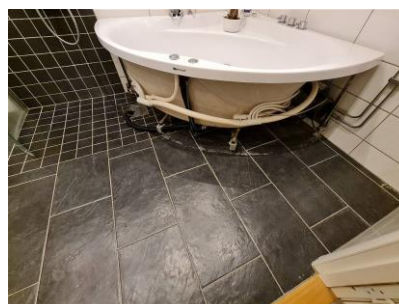
Väggbeklädnaden är otät vid rörgenomföringar under tvättställ.

Golvfall mot golvbrunnen är bristfälligt utfört under badkaret och ifrån instegströskel.

Noterade brister kan medföra att fukt/vatten kan tränga ner i bakomliggande konstruktioner med fuktskador som följd. Detta kan i sin tur leda till mikrobiella skador (angrepp av mikroorganismer).

För att upptäcka eventuella läckage, installera en fuktsensor / larm, då bänkskåpet är öppet runt rör (fuktsensor/larm har införskaffats var ej monterad vid besiktningstillfället).
