## Överlåtelsebesiktning

**Ormestad 374**

2026-05-25

| Fastighetsbeteckning: | UDDEVALLA ORMESTAD 1:15 |

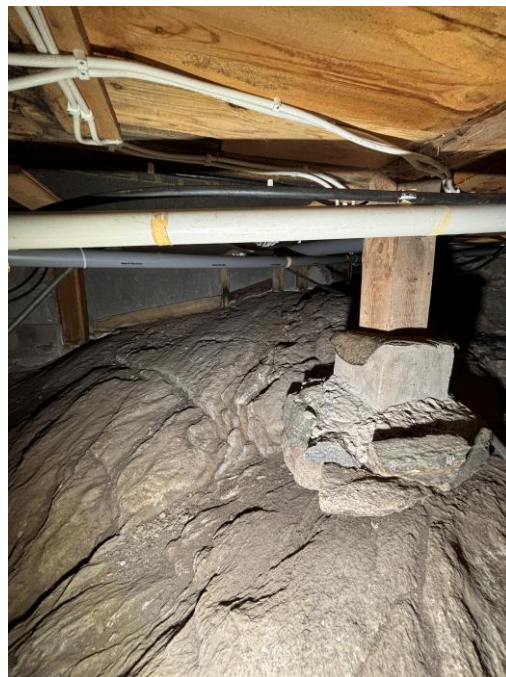
Krypgrund är en riskkonstruktion. **Se, riskanalys 3:2**

Stöttor i kryppgrunden under badrummet bedöms inte ha full anläggning mot underliggande berg.

Spindelkokonger noterades i trossbotten. Detta kan förekomma i utrymmen med förhöjd fuktbelastning.

Befintlig isolering på vattenrör har skador och behöver kompletteras.

Baserat på nedan rekommenderas en fortsatt teknisk utredning, **se Fortsatt teknisk utredning 4:2**
