Kålfjärilen 8

Dagfjärilsvägen 5

| Uppdragsnummer | P3713 |
| Besiktningsdatum | 2024-06-12 |

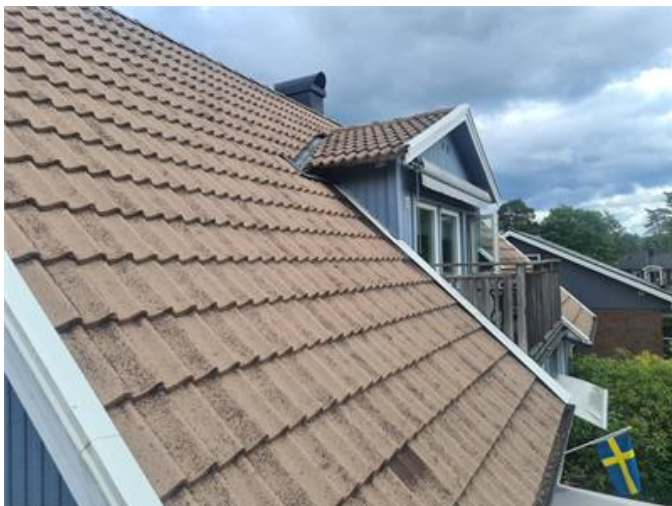
| Besiktningsresultat | | | | | |
|---|---|---|---|---|---|
| Balkong | | x | | | Inbyggd balkongkonstruktion anses utgöra en riskkonstruktion för fuktrelaterade skador.<br>Tätskikt utgörs av äldre bandtäckning (plåt) under trall. |

Tak och inbyggd balkong.

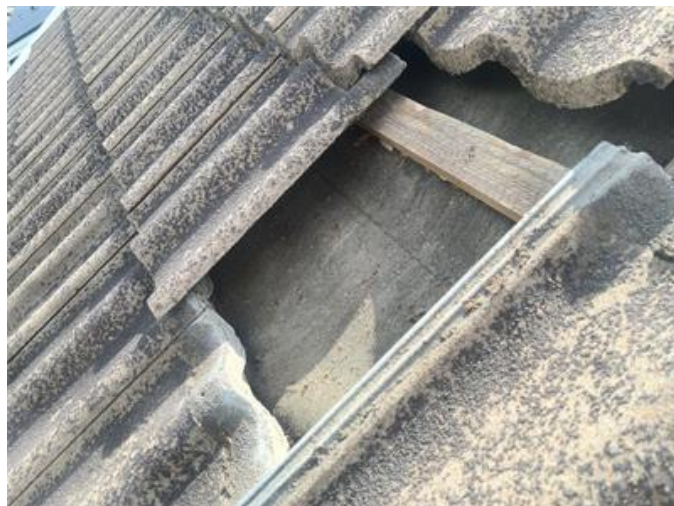
| Besiktningsresultat | | | | | |
|---|---|---|---|---|---|
| Tak Bostad | | x | | | Äldre/original och har nått beräknad teknisk livslängd.<br>Underlagspappen är torr och har blåsor, sprickor kan förekomma.<br>Pannorna förhållandevis tjocka för sin ålder.<br>Se kommentar/riskanalys. |

När takbeklädnaden är äldre och påvisar åldersrelaterade brister har den nedsatt motstånd mot vatteninträngning, med risk för fuktrelaterade skador i underliggande konstruktioner.

Tak, äldre/original, underlagspappen torr med blåsor.

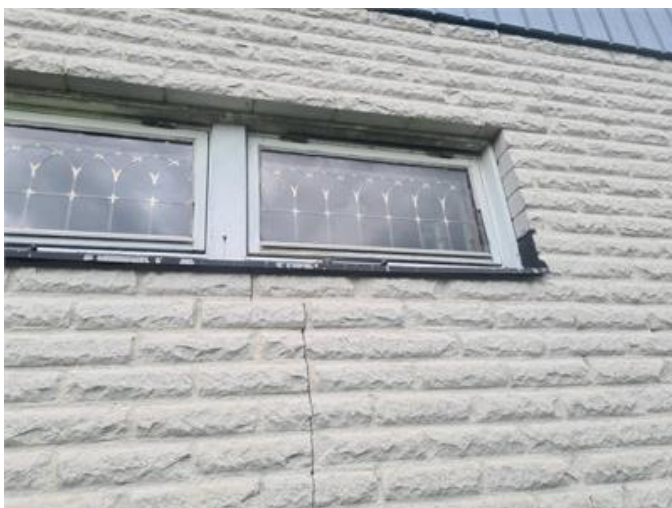
| Besiktningsresultat | | | | | |
|---|---|---|---|---|---|
| Fasad Tegel | | | x | | Sprickor förekommer, framförallt söder gavel samt nordöstra hörnet.<br>Se kommentar/riskanalys. |

När det finns sprickor/otätheter i fasaden innebär det risk för att vatten kan tränga in och orsaka fuktrelaterade skador i bakomliggande konstruktion samt risk för ökad sprickbildning pga frostsprängning.

Fasad Tegel, spricka vid södra gaveln.

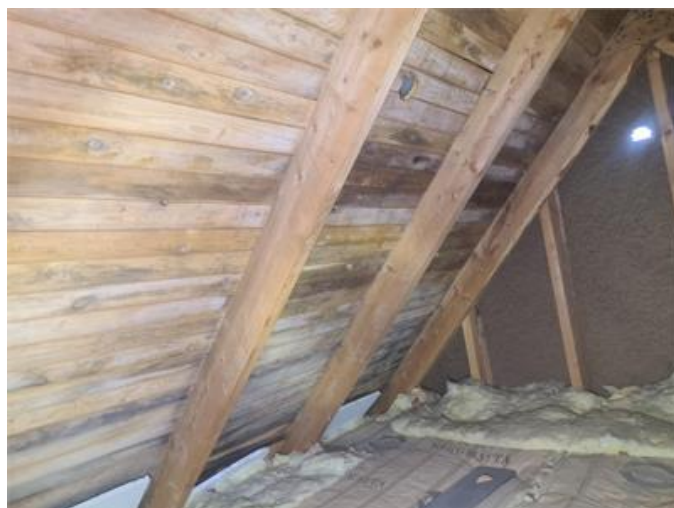
| Besiktningsresultat | | | | | |
|---|---|---|---|---|---|
| Nockvind | | | X | | Mikrobiell påväxt i underlagstaket, sk konvektionsskada.<br>Vindsluckan bedöms otät.<br>Se kommentar/riskanalys. |

Den mikrobiella påväxten på underlagstaket indikerar att vinden periodvis tillförs eller har tillförts fukt inifrån bostaden, som den kallare delen av året riskerar att kondensera mot underlagstaket (sk konvektionsskada). För att komma tillrätta med detta måste fukttillförseln inifrån bostaden minskas. Detta kan göras genom att ventilationen i bostaden förbättras samt att eventuella otätheter i vindsbjälklaget (tak/väggvinklar, vindslucka mm.) tätas.

Nockvind, mikrobiell påväxt i underlagstaket sk konvektionskada.

För att avgöra om påväxten är äldre eller pågående rekommenderas att den hålls under uppsikt, speciellt den kallare delen av året. Lämpligt är att slipa bort påväxten på en mindre yta för att lättare kunna bedöma eventuella förändringar.

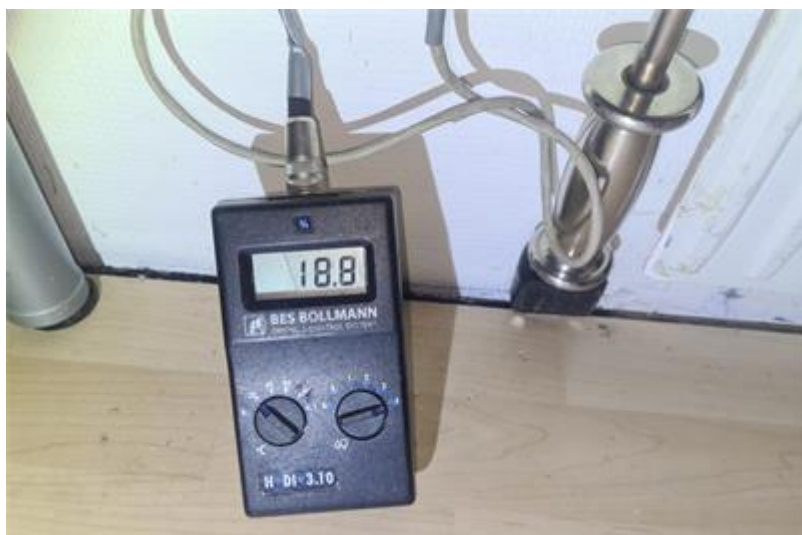
Kontroll av konstruktionen gjordes via stickprovsmässig håltagning i Hobbyrum (vägg) samt fuktkvotsmätning i åtkomliga golv och vägg regler vid golv/vägg vinkel i Hobbyrum och vid Trappan.

Avvikande mikrobiell lukt upplevdes i konstruktionen och fuktvärden i nivå och över gränsvärdet för mikrobiell tillväxt uppmättes.

Fuktkvoten uppmättes till 17-18% i väggreglar och 18-19% i ovankant av golvreglar.  
Risk för mikrobiell tillväxt föreligger vid en fuktkvot på 17% och rötskador >28%.

För att utreda orsaken av bristerna rekommenderas en fördjupad undersökning, vilket oftast resulterar i ett åtgärdsförslag.

Vanligen rekommenderas säkerställa det utvändiga fuktskyddets funktion samt ersätta riskkonstruktionerna med fuktsäker lösning tex klinkers eller undertrycksventilerad golvkonstruktion. Organiskt material eller täta ytskikt bör inte finnas i källaren.
