ÖVERLÅTELSEBESIKTNING PLUS

Gäller för fastigheten
Surt 11
Björkedalsgatan 10,
461 58 Trollhättan
Besiktningen utfördes
2023-03-09

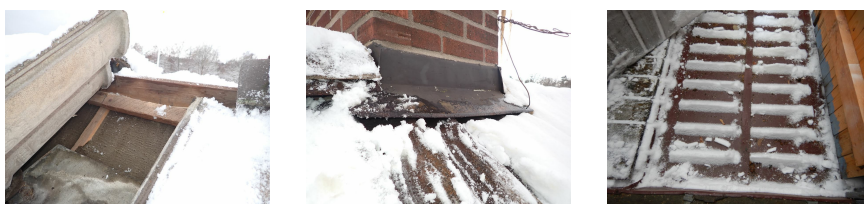
Tak

Taket var snöbelagt vid besiktningstillfället och har besiktigats knapphändigt i den mån det gick, dels från takluckan och dels från balkongen. Huset har sadeltak i två olika nivåer där den yttre täckningen består av betongpannor på läkt och underlagspapp ovan spontade brädor. Bandplåten som ligger under balkongtrallen utgör tak över del av entréplanet. Skorstenen har försetts med väderskydd vilket är bra.

Takpannor som kunde kontrolleras börjar få sliten och grov ytstruktur även om det är relativt mycket material kvar i dem. Underlagspappen är spröd och har blåsor. Nocktätning och fotplåt finns ej. Plåtavtäckningar är äldre. Vid taksprång och takfot noterades färgsläpp.

Även bandplåten under balkongtrallen ser ut att vara relativt ålderstigen.

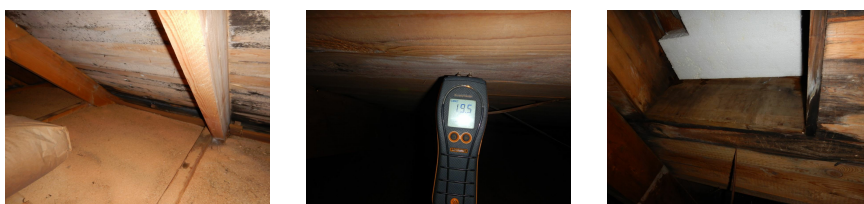
Nockvind

Nockvinden kunde beträdas för besiktning. Vindsbjälkaget är isolerat med spån. Normal lukt upplevdes i utrymmet.

Aktiva fuktanvisningar förekommer vid takluckan. Dessa kan bero både på kondens mot plåten och inläckage och behöver kontrolleras vidare för korrekt åtgärd. Fuktanvisningar och putsläpp noterades även vid murstocken, dock torrt vid besiktningstillfället.

Elrör förekommer i vindsutrymmet. Om inomhusluft strömmar upp i sådana föreligger risk för kondensbildning som kan rinna tillbaka ned. Elrör ska ligga i eller under isoleringen, alternativt säkerställas vara fullgott tätade från boutrymmet.

På underlagstaket förekommer det missfärgningar orsakade av mikroorganismer (konvektionspåverkan). Missfärgningarna på underlagstaket indikerar att vinden tillförs eller har tillförts fukt inifrån bostaden, d.v.s. när fuktberikad inomhusluft läcker upp till det kalla vindsutrymmet via otätheter varvid den relativa fuktigheten ökar och det i värsta fall kan bildas kondens. Detta är vanligt förekommande i hus från aktuell tidsperiod och åtgärder finns att vidta. Fuktkvoten i underlagstaket uppmättes stickprovsmässig till 18-20 % vilket är över kritisk nivå (17 %) för tillväxt av mikroorganismer.

Fuktanvisningarna vid takluckan behöver kontrolleras och åtgärdas i samråd med takläggare. De vid murstocken behöver bevakas över tid för att avgöra om de är aktiva, vilket i så fall föranleder åtgärdsbehov.

För att komma tillrätta med konvektionspåverkan på vinden måste fukttillförseln inifrån bostaden minskas. Detta kan ofta lösas genom att bostadsventilationen förbättras för att sänka fukttillskottet inomhus och minska konvektionskraften mot vindsutrymmet. Självdragshus har ofta otillräcklig ventilation vilket man kan förbättra med hjälp av kontinuerlig fläkt drift i bl.a. våtutrymmen samt genom att säkerställa att kontrollerad tilluft kommer in i sov- och sällskapsutrymmen. Om detta är tillräckligt eller om fler åtgärder måste utföras kan undersökas genom en fördjupad undersökning. En sådan undersökning måste utföras vintertid då problemets drivkraft (temperaturskillnaden inne/ute) är som störst.
