## ÖVERLÅTELSEBESIKTNING

TROLLHÄTTAN VALAND 14

Vässlegatan 3  
46158 TROLLHÄTTAN

| Uppdragsnummer | 269202 |

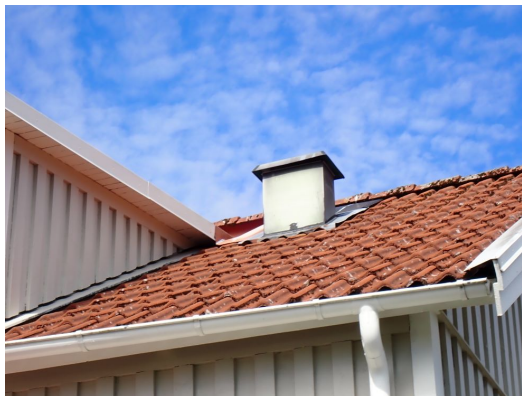
Plåthuv är inte utbytt då taket lades om vilket gör att plåtarna inte är anpassade för de nya takpannorna. Detta kan innebära en risk för att fukt kan leta sig in och orsaka fuktrelaterade skador på underliggande konstruktioner. Se riskanalys 3.4

Äldre plåtomslag kan leda till att dagvatten tränger in på vinden vilket i sin tur kan leda till fuktrelaterade skador på anslutande konstruktioner.

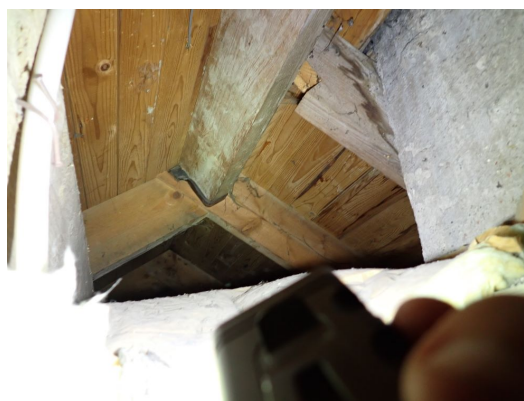
Spår efter äldre läckage/missfärgningar noterades på yttertakets insida. Fläckarna var torra vid besiktningstillfället, men bör hållas under uppsikt. Risk föreligger för att det kan finnas fuktrelaterade skador i anslutande konstruktioner.
