OKULÄRBESIKTNING

ULVSTORP 7:35

Ulvstorp Granbacken 1
534 90 Vara

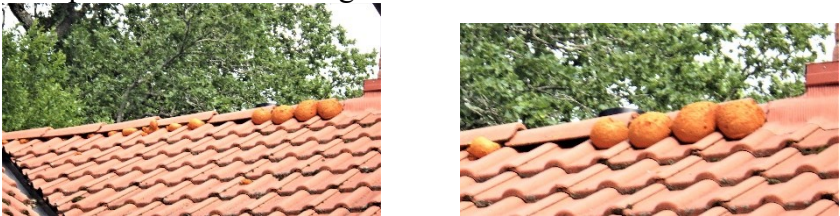
<p>Yttertak</p>	<p>Betongpannor från 2010. Takkonstruktionen är betongpannor, läkt, papp och brädtak. Man har lagt fogsium på några ställen på nocken, troligen har det varit problem med inläckage.</p>

<p>Mossan på taket bör tagas bort, se riskanalys 1:1. Det saknas sotarstege på taket, det måste vara en sotarstege. Nockband saknas.</p>
<p>Rännor och rör</p>	<p>Regnvattnet från stuprören bör avledas från huset, se riskanalys 1:2.</p>
<p>Fasad</p>	<p>Träfasad, se riskanalys 1:3. Fasaden är i stort behov av underhåll eller bytas ut.</p> <p>Gavel baksida med entré: Det saknas överbleck över fönstren, se riskanalys 1:4. En del fasadbrädor är rötskadade. Det är torrsprickor på fasaden. Taket över entrén är ej riktigt färdigt.</p> <p>Sida med veranda: Det är rötskador på fasaden. Det är torrsprickor på fasaden. Det är inget riktigt överbleck över fönstret, se riskanalys 1:4.</p> <p>Sida mot vägen: Det är rötskador på fasaden. Det är torrsprickor på fasaden. Det saknas överbleck över fönstren, se riskanalys 1:4.</p> <p>Sida mot parkeringen: Någon bräda är rötskadad. Det är torrsprickor på fasaden. Det saknas överbleck över fönstret, se riskanalys 1:4. Kondensvattnet från luft-luftvärmepumpen bör avledas från huset, se riskanalys 1:5. Man kan sätta en balja under.</p>

1:1	MOSSA: Mossan på taket bör tvättas bort, den ökar risken för fuktgenomslag. Den förkortar också pappens och pannornas hållbarhetstid.
1:2	STUPRÖR: Stuprör som ej är anslutet till markledning kan medföra en ökad fuktbelastning på grundmur/sockel med fuktrelaterade skador som möjlig följd.
