## ÖVERLÅTELSEBESIKTNING

TROLLHÄTTAN FORS 7:1

Trollhättevägen 27  
46178 SJUNTORP

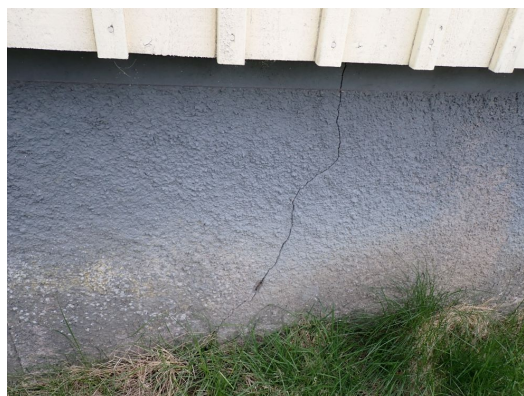
Spricka noterades i grundvägg, det är ej möjligt vid en okulär besiktning att avgöra orsak eller status.

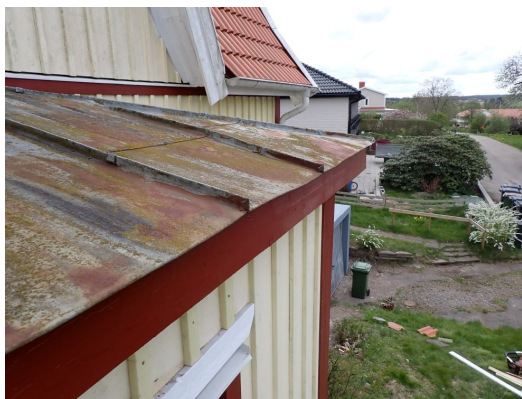
Plåttak har uppnått sin tekniska livslängd varför man bör kalkylera med en omläggning samt hänggrännor saknas.  
Se riskanalys 3.4

Ett åldersmässigt avskrivet tak innebär att det finns eller kan uppstå fuktrelaterade skador i underliggande konstruktioner. Rekommenderar att man kalkylerar för en omläggning.

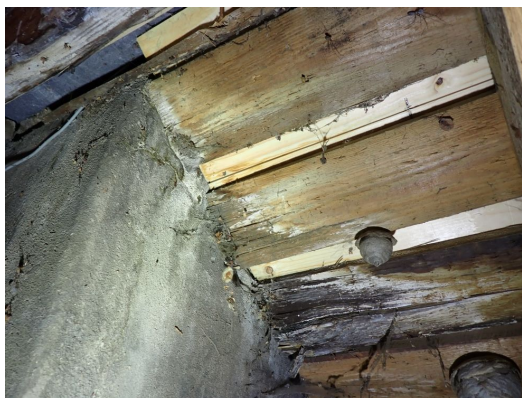
Spår efter äldre läckage/missfärgningar noterades på yttertakets insida i äldre trädetaljer. Fläckarna var torra vid besiktningsstillfället, men bör hållas under uppsikt. Då taket lades om 2019 kan fläckarna vara från tiden före takomläggningen. Risk föreligger för att det kan finnas fuktrelaterade skador i anslutande konstruktioner.

Spår efter mindre läckage noterades även i nyare träpanel (råspont) vid murstock, rekommenderar översyn av behörig fackman.
