## ÖVERLÅTELSEBESIKTNING

TROLLHÄTTAN KUNGSFÅGELN 5

Dannebacksvägen 10  
46143 TROLLHÄTTAN

| Besiktningssdag | 2026-09-04 |

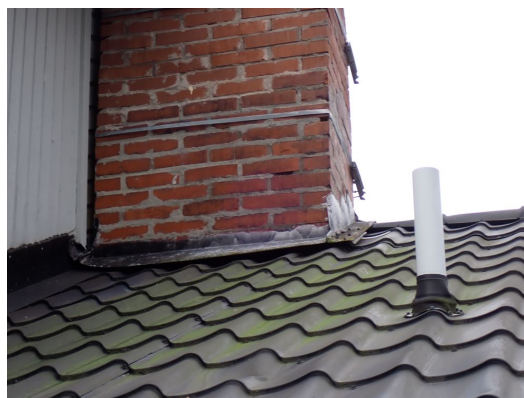
Färgsläpp noterades i plåtomslag kring murstock samt fogsläpp noterades i murstock, rekommenderar översyn.

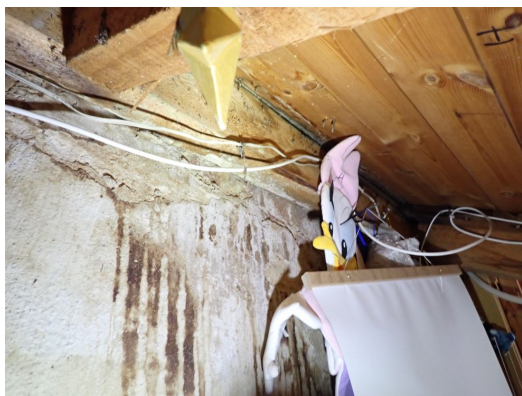
Spår efter äldre läckage noterades på yttertakets insida vid murstock. Fläckarna var torra vid besiktningsstillfället, men bör hållas under uppsikt.
