Torsred 2:17  
2022-01-24

## ÖVERLÅTELSEBESIKTNING

TORSRED 2:17  
TORSREDSVÄGEN 17, 461 58 TROLLHÄTTAN

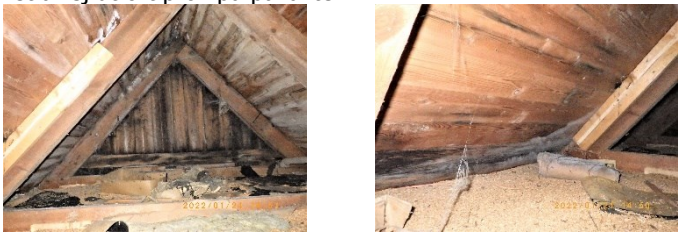
Övre vind	<p>Vind, se riskanalys 3:10.  Det är enbart 6 mm sågspån som isolering.  Diffusionsplast saknas.  Det är ingen ventilation på vinden.  Det är förhöjda fuktvärden på yttertaketets insida.  Det är mikrobiell påväxt på yttertaketets insida och troligen början till svamppåväxt, se riskanalys 3:11.  Det är ej utfört prov på påväxten.</p>

<p>Det har läckt in efter skorstenen.</p>
