Anticimex Överlåtelsebesiktning av småhus - nivå 1

Fastighetsbeteckning: Åsaka 8:19	
Fastighetsägare: Leif Stanley Karlsson	
Fastighetsadress: Åsaka Lillgården	
Postnummer: 461 94	Ort: Trollhättan

Besiktningdatum: 2023-09-14	Protokollnummer: 67838986
Temperatur: 13 °C	Väderlek: Halvklart
Tekniker: Glenn Karlsson	
E-post: glenn.karlsson@anticimex.se	
Kontor: Uddevalla	
Närvarande: Andreas Widebok, fastighetsägarerepresentant.

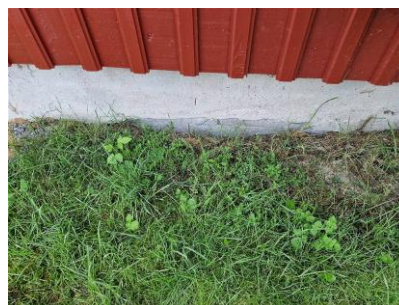
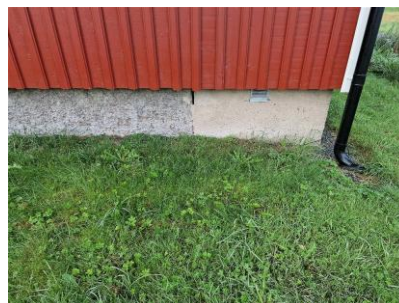
Utvändigt / Sockel

- Sprickor och putssläpp förekommer. Detta innebär risk för fuktinträning och frostsprängningsskador.

Den större spricka/glipa som finns där grundläggningens olika delar möts kan sannolikt härledas till den sättning som noterats.

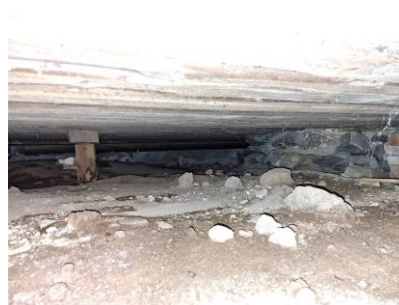
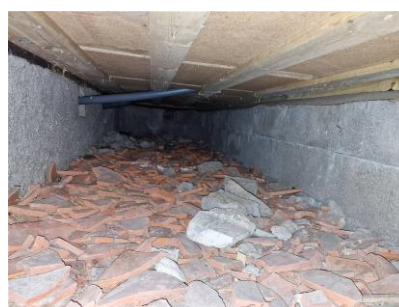
Utvändigt / Grundläggning

Då kryp-/torpargrunden saknar inspektionslucka har kontroll enbart gjorts av grovkällardelen samt genom demontering av ventilgaller i grundmuren. Delar av grunden har således inte kunnat kontrolleras.

Kallställda uteluftventilerade grundkonstruktioner är s.k. riskkonstruktioner då de delar av året riskerar att utsättas för fuktnivåer som kan leda till mikrobiell tillväxt, vilket i sin tur kan leda till fuktrelaterade skador och avvikande lukter i grund och boendemiljö.

I grovkällaren finns en pumpgröp som är avsedd att vid behov pumpa inträngande vatten till ett avledningsrör. Det är således viktigt att pumpen fungerar och är i drift.

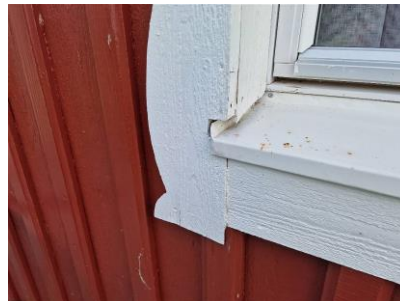
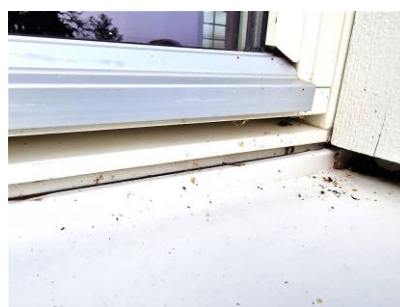
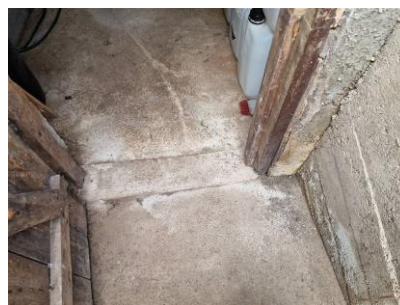
Utvändigt / Fönster/Dörrar

- Flera av plåtblecken sluter inte korrekt tätt vid fönstren.
- Både entré- och altandörren saknar tröskelbleck, men är placerade i skyddade lägen.
- Källardörren är i sämre skick.

Otättheter innebär risk för fuktskador i angränsande konstruktioner.

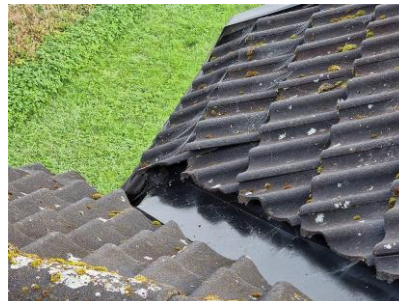
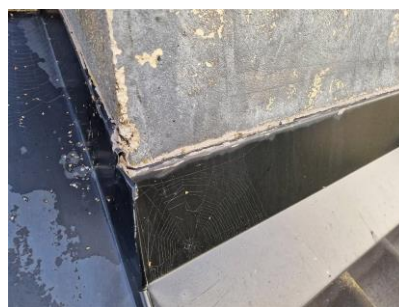
Utvändigt / Tak

- Pannorna börjar få en sliten ytstruktur och är lokalt mosspåväxta.
- En antal pannor ligger fel vilket innebär otätheter mot underlagstaket.
- Otätheter noterades vid skorstenens plåtavtäckning. Både vid anslutning mot skorsten och mot pannor.
- Nocktätning finns ej.
- Sotarstegen på taket börjar få rostangrepp.

Bristerna innebär risk för fuktskador i läkt och underliggande konstruktioner.

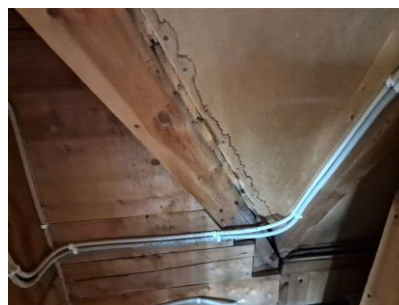
Utvändigt / Sidovind

- Mindre missfärgning finns på underlagstaket.

Detta bedöms inte ha medfört några följdskador.

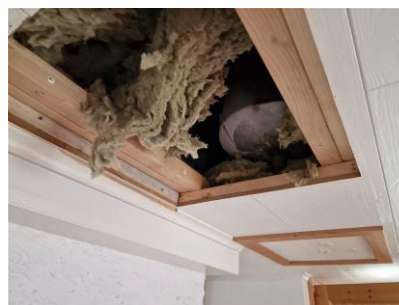
Utvändigt / Nockvind

- Ett expansionskärl noterades i vindsutrymmet.
- Vissa missfärgningar förekommer på innertaket under expansionskärlet.

Placeringen av expansionskärlet är riskabel vid eventuella läckage.

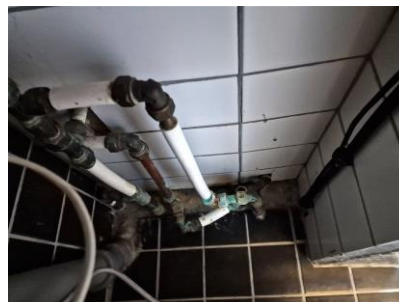
Hela huset / Allmänt

- Golvet lutar i delar av huset. Lutning noterades även vid balkongen och i taket ovan denna. Sättning har skett.
- Det finns en del oklamrade samt ärgade rörledningar.
- Tilluftventiler finns ej i sov- och sällskapsrum.

Vi rekommenderar att entreprenörer inom dessa respektive områden anlitas för vidare kontroll och bedömning av åtgärdsbehovets omfattning.

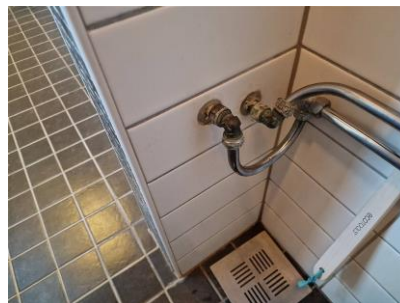
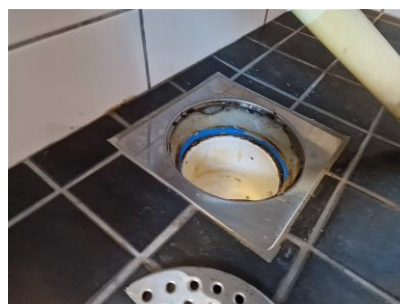
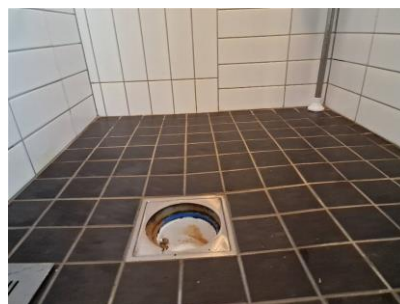
Entréplan / Dusch/WC/Tvätt

- Våtrum av äldre standard, ej fackmässigt utfört.
- Rör genomföringar finns i golvet samt i utsatta delar av väggen, t.ex. i duschzonen. Otätheter förekommer vid genomföringarna.
- Golvet är ojämnt i duschzonen och vatten blir kvarstående i ytterkanter.
- Golvbrunnarna är inte monterade i nivå med tätskiktet. Det går heller inte att se hur tätskiktsanslutningarna är gjorda. En av golvbrunnarna är placerad för nära väggen.
- Tätskiktssuppvik ser inte ut att finnas vid tröskel/karm.

När våtrum är utförda enligt äldre standard och dessutom försämrats med tiden föreligger risk för fuktrelaterade skador.

Bristfälligt golvfall kan medföra att kvarstående vatten missfärgar plattor och fogar.

Rör genomföringar i golv och brunn placerad nära vägg har man i senare branschregler valt att undvika då dessa faktorer visat sig innebära risk för tätskiktssläckage.
