Överlåtelsebesiktning

Varpvgatan 10

2026-05-19

Fastighetsbeteckning:	TROLLHÄTTAN KALLAN 5
Adress:	Varpigatan 10 46153 Trollhättan
Fastighetsägare:	DBO Lars Myrén

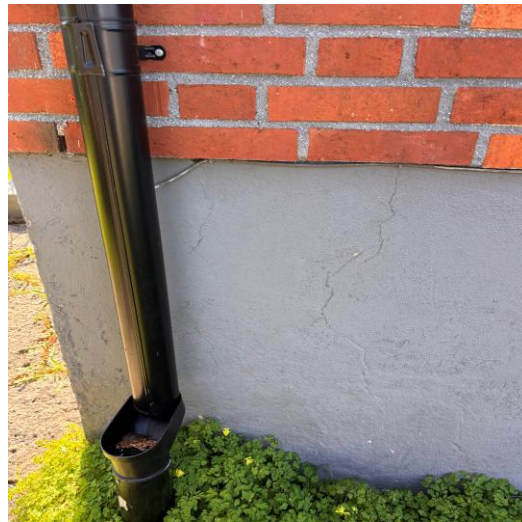
Grundmur/ Hussockel

Sprickbildning, fuktindikationer och putssläpp förekommer i källarväggarna.

Målningsbehov föreligger.

4:1 Utred fukt i källarväggar samt fuktindikationer i krypgrunden

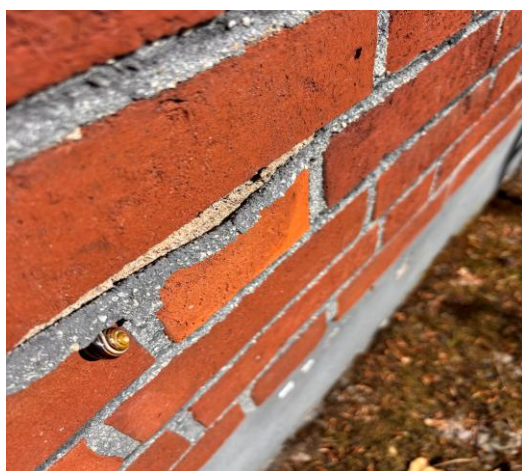
Träfasaden och övriga konstruktioner av målat trä har målningsbehov.

Vissa fönster och dörrbalkar hänger. Detta medför ökad belastning mot karmar vilket kan påverka funktion och medföra att fönster och dörrar blir tröga att öppna.

Tegelfasaden har omfogningsbehov.

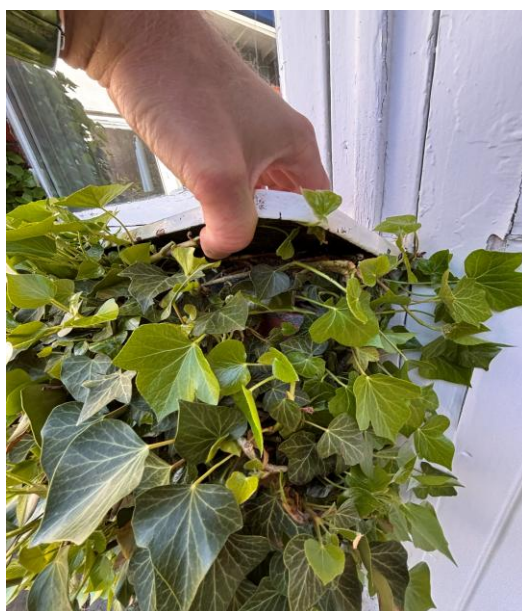
Murglöna mot fasad kan medföra ökad risk för skador och fuktpåverkan på bakomvarande konstruktioner.

Murglönan har vuxit in bakom fönsterbleck. Okänt hur långt in under fönsterblecket den vuxit.

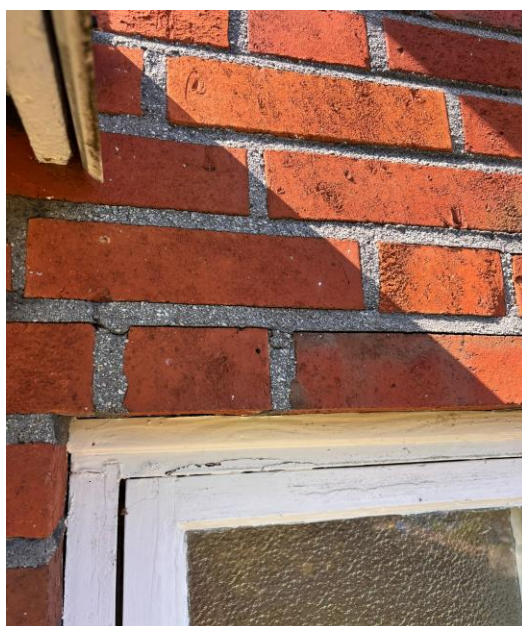
Glipan i fogen visar hur balken hänger.

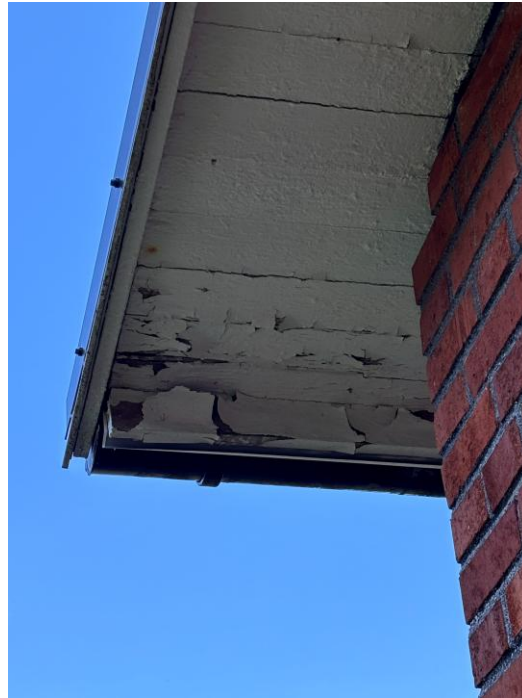
Yttertak

Missfärgningar och färgsläpp noterades. Orsaken bedöms kunna vara tidigare fuktpåverkan före takomläggning.

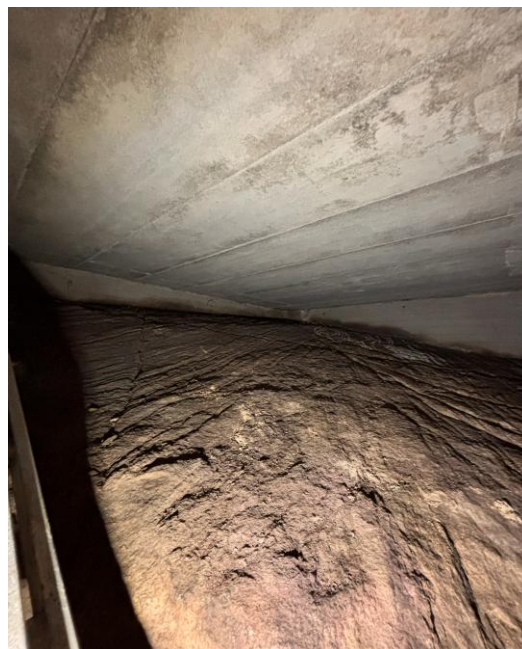
Krypgrund är en riskkonstruktion.
Se, riskanalys 3:4

Vatten bedöms tillföras
krypgrunden från berget grunden
är uppförd mot.

Krypgrunder är känsliga för fukt och vatten särskilt om ventilationen är otillräcklig eller om markförhållandena tillför fukt- och/ eller vatten. Detta kan i sin tur orsaka mögelbildning och rötskador på träbjälklaget och andra organiska material vilket påverkar konstruktionens hållbarhet och bärighet. Mikroorganismer och mögel kan också ge upphov till dålig lukt som kan spridas upp i bostaden. En annan risk är att krypgrunden kan attrahera skadedjur, såsom möss och insekter vilket kan leda till skador på isolering, installationer och byggnadsmaterial. Om vatten ansamlas i krypgrunden finns dessutom en risk för frostsador under vintern vilket kan påverka både grunden och installationer i utrymmet.

I samband med att orsaken till
fuktindikationer i källarväggarna
utreds bör fackman kontrollera
krypgrunden.

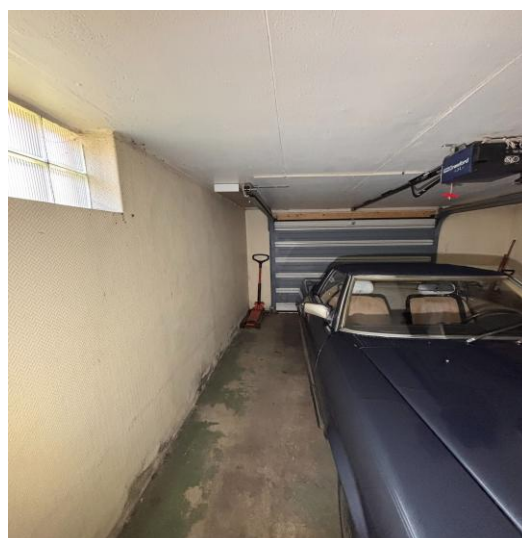
Garage

Fuktindikationer noterades i yttervägg
