ÖVERLÅTELSEBESIKTNING

TROLLHÄTTAN FISKTÄRNAN 3
KAGGETORPSVÄGEN 28, 461 41 TROLLHÄTTAN

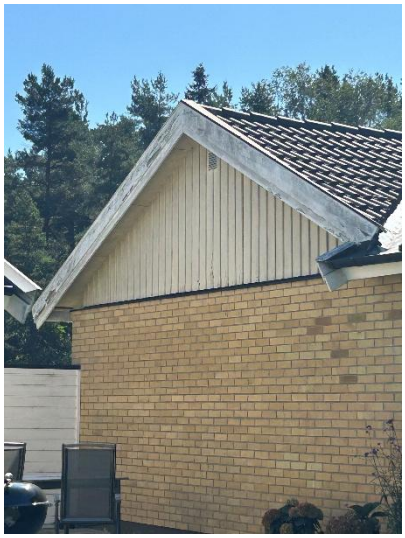
Lokal rötskada på vindskiva.

Gaveln mot grannen på nr 26.

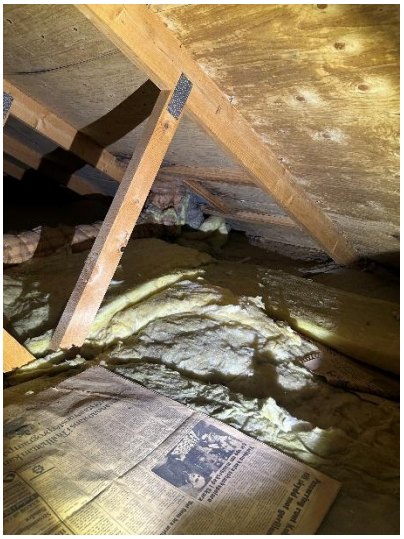
Nockvind, äldre fuktgenomslag.

Äldre missfärgningar/fuktgenomslag förekommer i underlagsskivorna. Vid stickprov noterades 8,2% och 8,4%.

8,2%
