Överlåtelsebesiktning

Skogsklintsvägen 14

2025-09-08

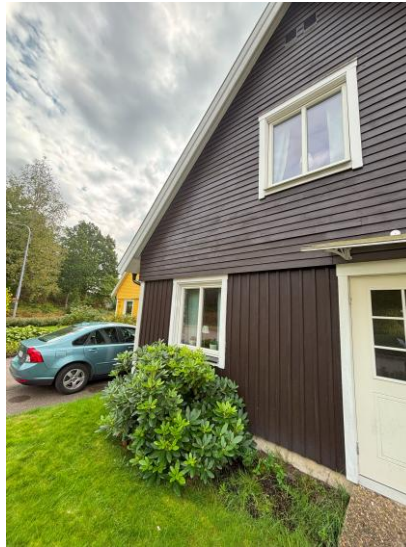
Mark mm.

Det finns plantering kring huset vilket är en **risk** som bör tas bort. Växtligheten tillför fukt, hindrar luftflödet som får fasaden att torka upp samt att rötterna kan skada byggnaden.

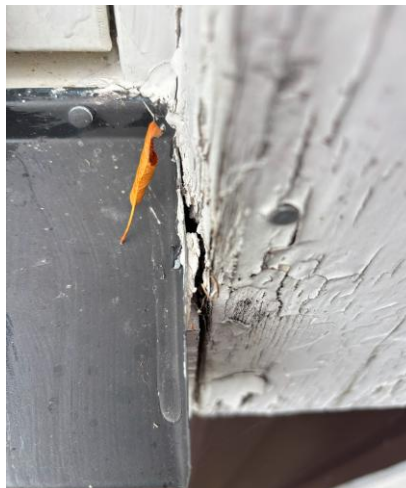
Fönster/Dörrar

Vissa fönsterbleck är inte täta mot fasad. Detta gör att vatten kan komma in på sidorna mellan fönsterbleck och fasad.

Fönstren har målnings/
behandlings behov

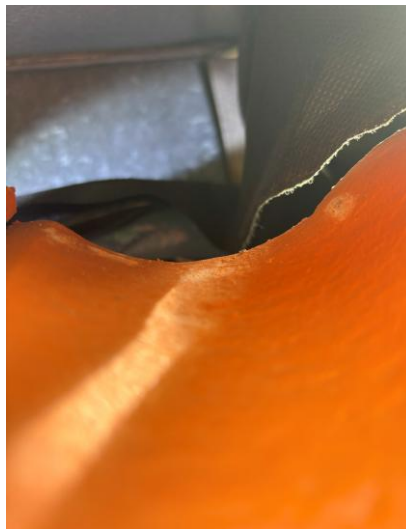
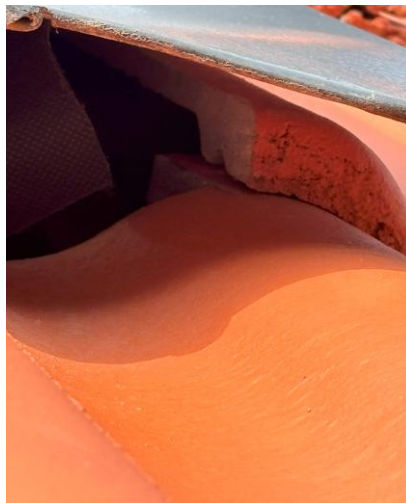
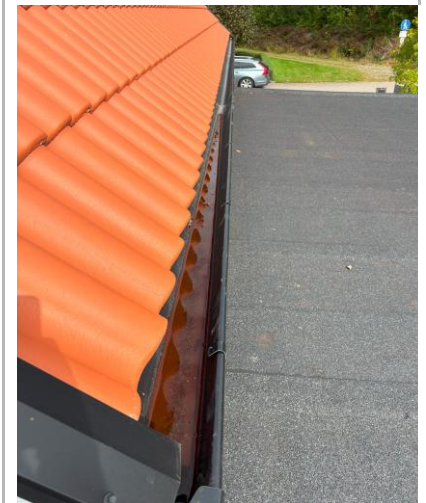
Yttertak

Otättheter vid takhuv (bild 1),
fönster (bild 2).

Hängrännan har bakfall, bild
3.

Grannens garage ligger dikt
an husets fasad. Uppviket på
grannens papptak har
lossnat och behöver brännas
fast.

Nedanstående punkter är av den karaktären att en fackman bör anlitas. Detta för att säkerställa att bristerna blir åtgärdade.

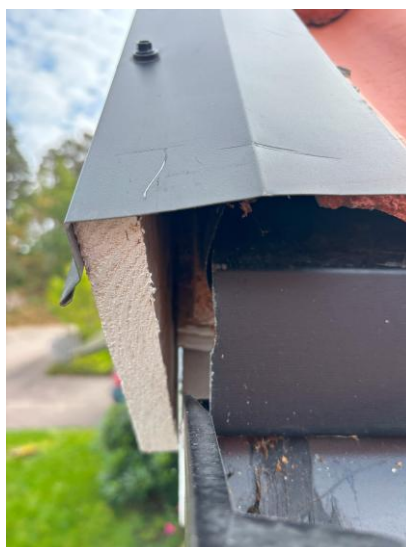
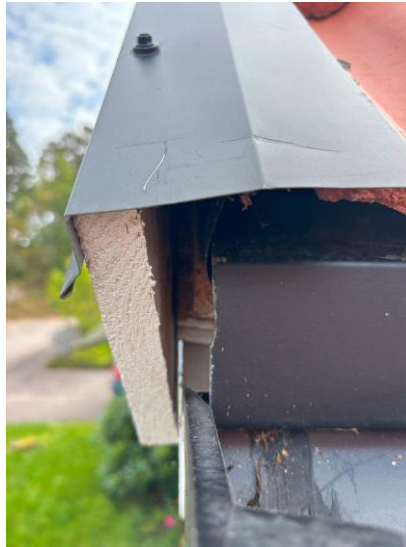
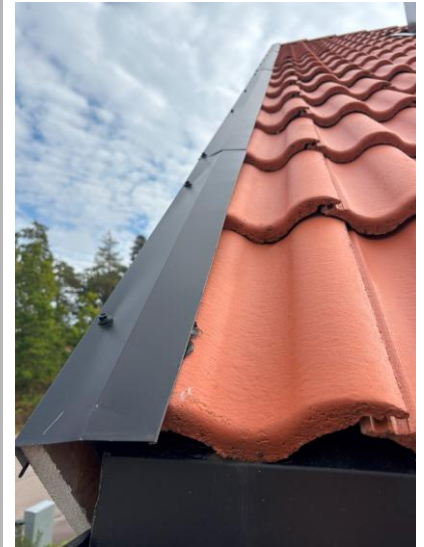
Vindskivor/ Vindskiveplåt

Har kommande
målningsbehov

Vindskivan mot garaget sitter
inte fast.

Vindskiveplåten är något kort
i överfallet.
